CASE STUDY

Einsatz von KREIDE

zur Schlammoptimierung einer Kläranlage mit Wintertourismus

Kommunale Kläranlage
im Wintersportgebiet

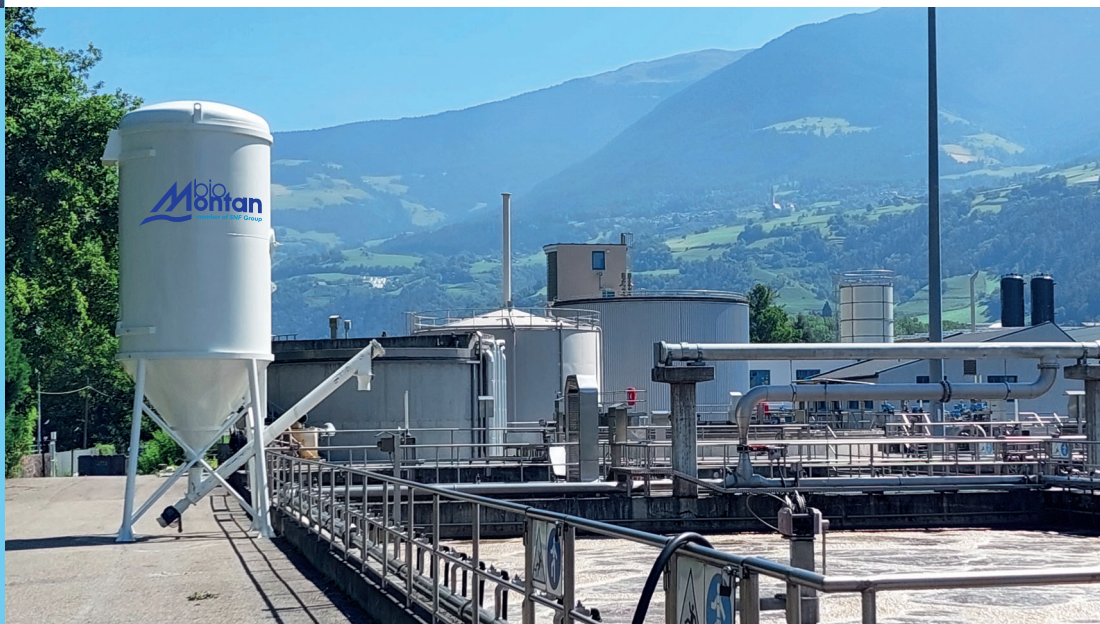
- Kompakte Flocken mit sehr geringer Fädigkeit
- Stabile Ablaufwerte, stabile Nitrifikation
- Stabiler Anlagenbetrieb

Im Sommer 2021 startete die Zugabe des Kreideproduktes **NITRILIFE®** als Sackware. Bereits nach 4 Wochen konnte eine deutliche Verbesserung der Flockenstruktur mit einer Dosiermenge von 40 ppm (bezogen auf den Zulauf) erzielt werden.

Aufgrund dieser positiven Entwicklung wurde eine Dosiereinrichtung mit Silo, Förderschnecke und Suspensierung eingerichtet. Nun konnte die Kreide mit Wasser als Transportmedium über ein Rohrleitung direkt bis zur Dosierstelle eingebracht werden.
